TRAVAUX DE VOIRIE

REHABILITATION DU CHEMIN
DE LA BUTTE DE LA BERGERE

DESCRIPTIF DE L'EXISTANT

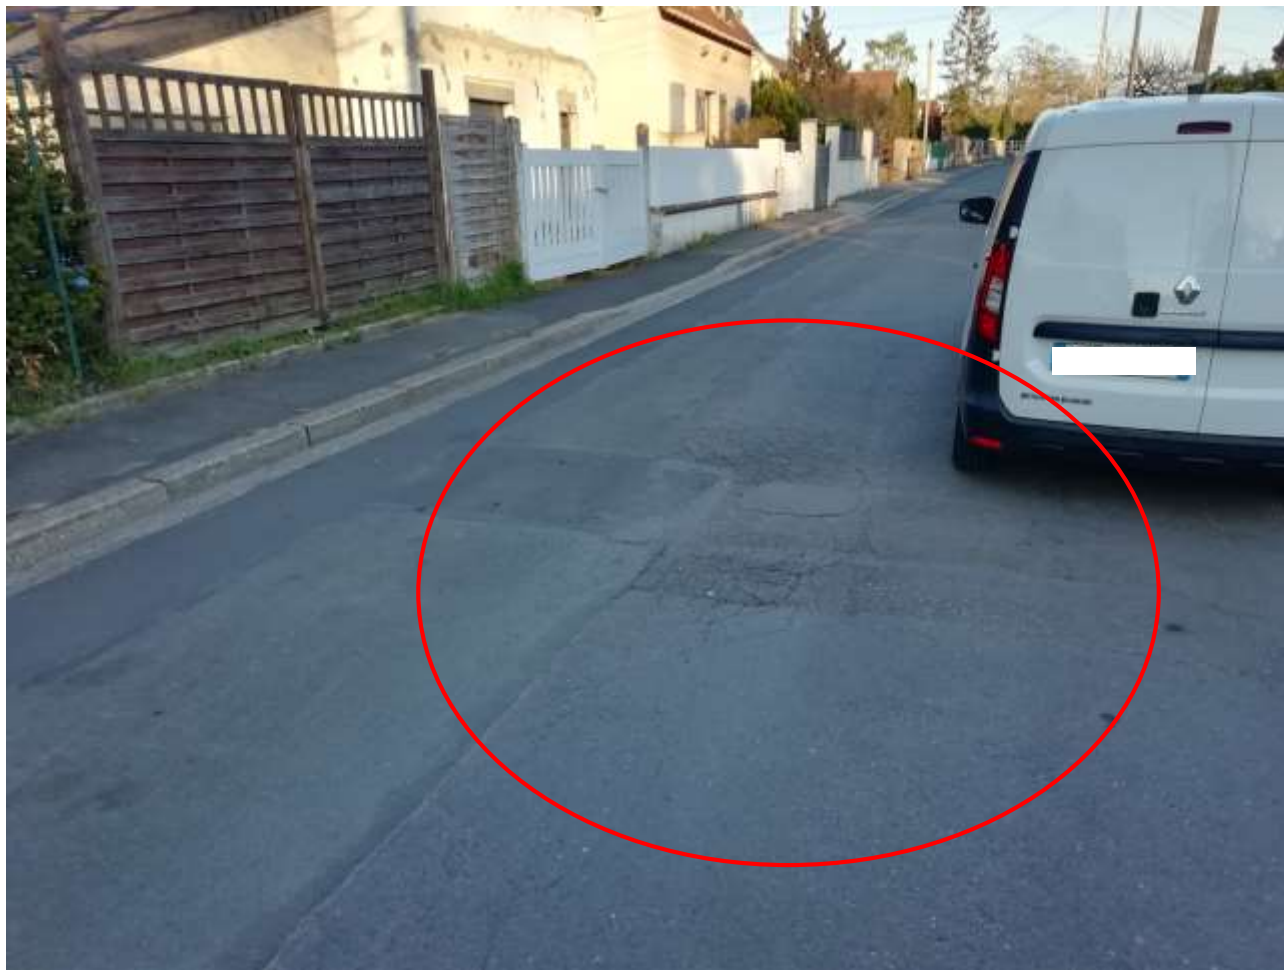
Affaissement de chaussée

- ▶ Le chemin de la butte de la bergère fait partie des voies les plus abimées de la ville.
- ▶ Une étude de déflexion (déformations constatées) a été réalisée par le bailleur voirie et confirme le mauvais état de la voie avec des seuils de déflexion anormaux.
- ▶ Le simple visuel indique également les nombreuses carences au niveau de la structure, du profilage et des revêtements de surface.
- ▶ Les fils d'eaux des caniveaux ont été déformés et génèrent des flaques d'eau par temps pluvieux empêchant le bon écoulement vers les avaloirs.

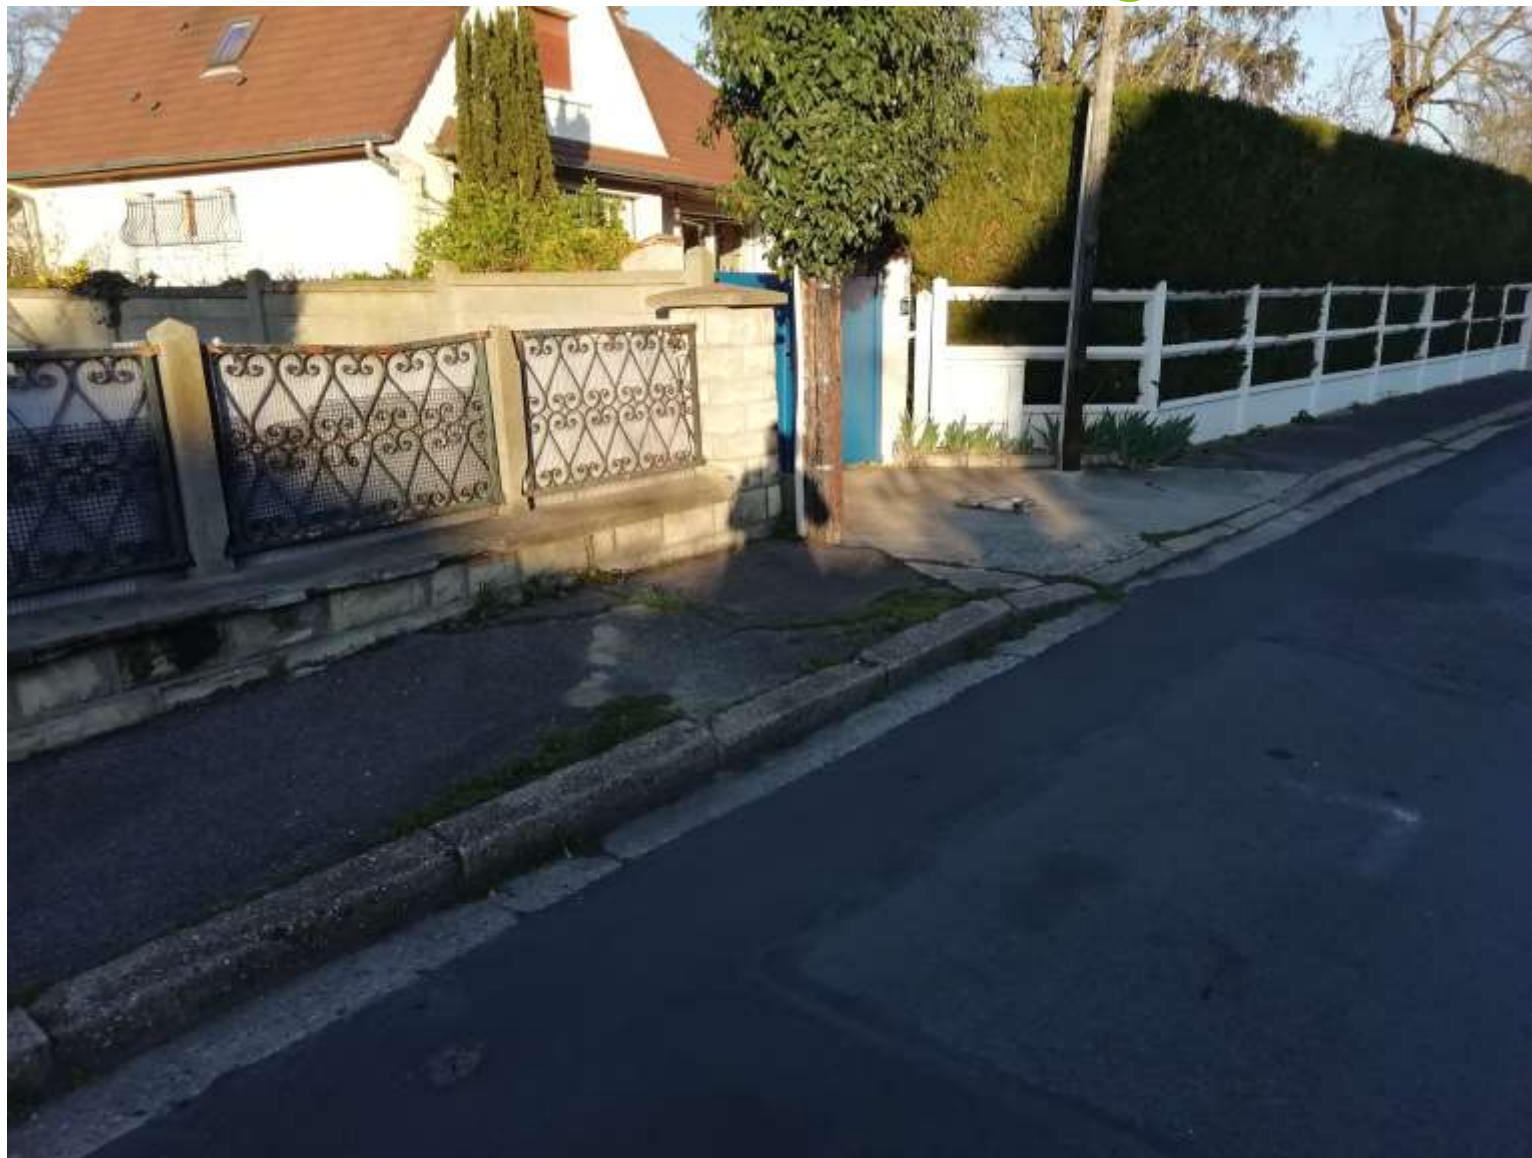
Trottoirs et bordures dégradés

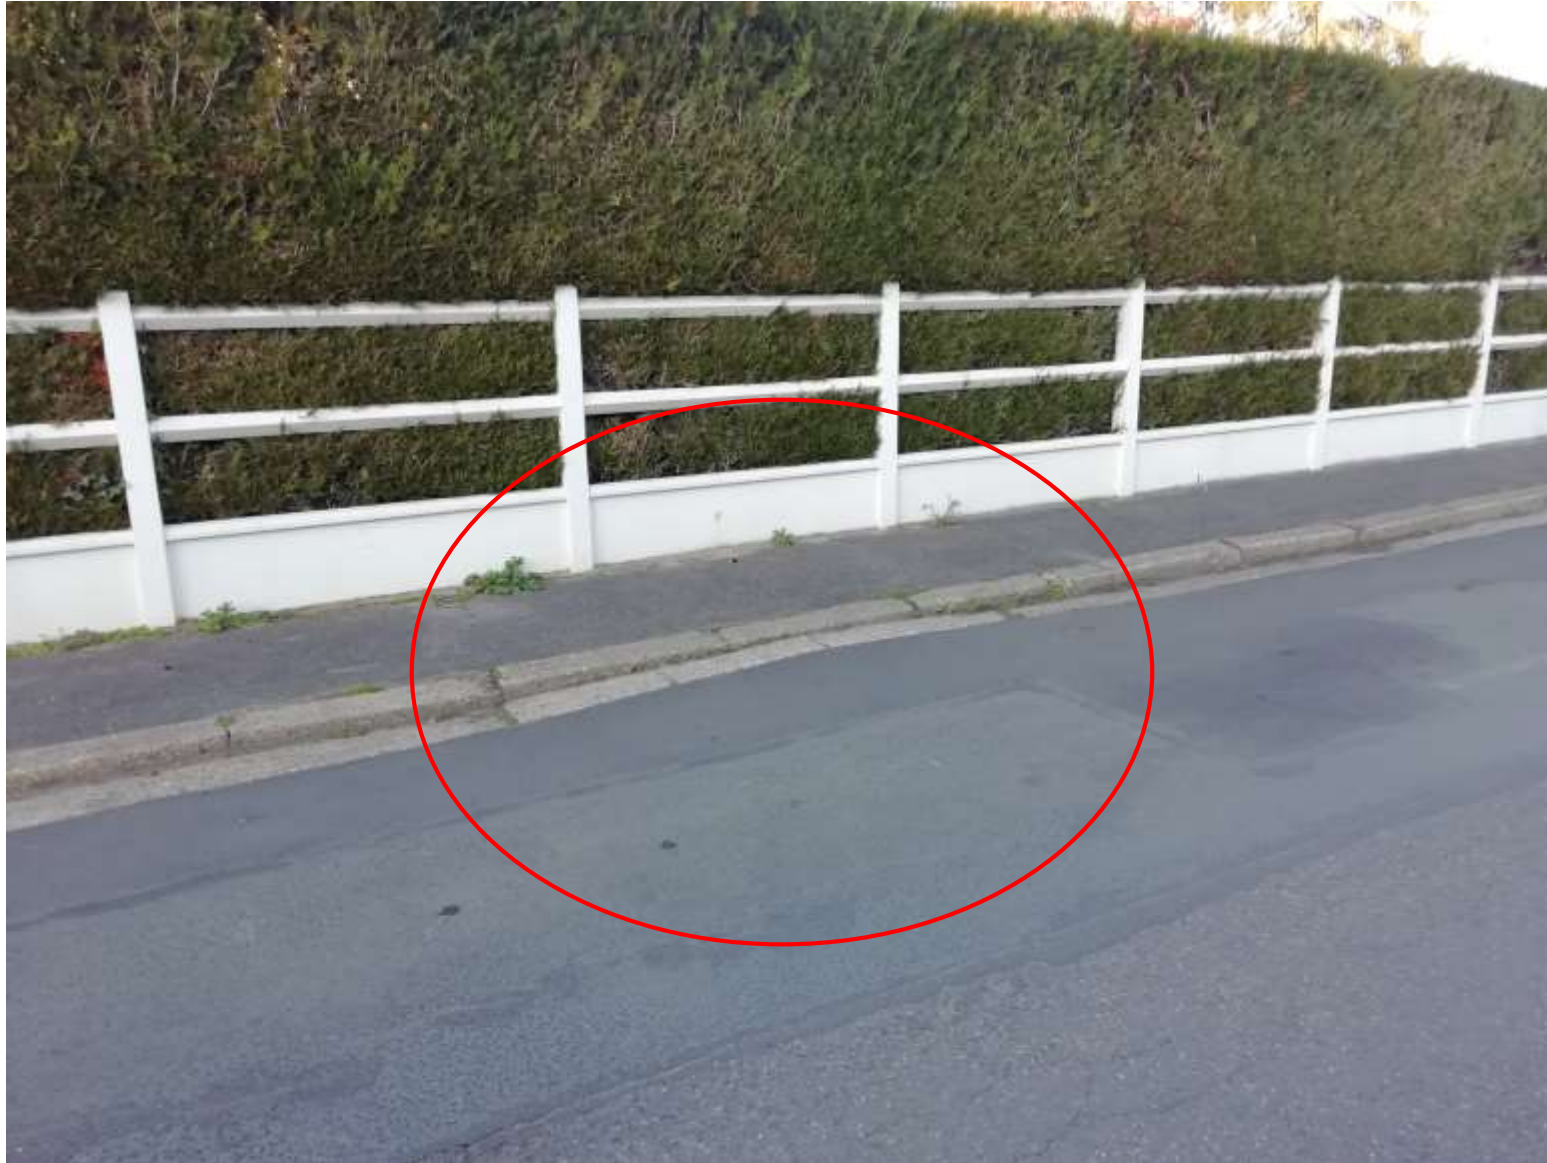
Écoulements des eaux interrrompus

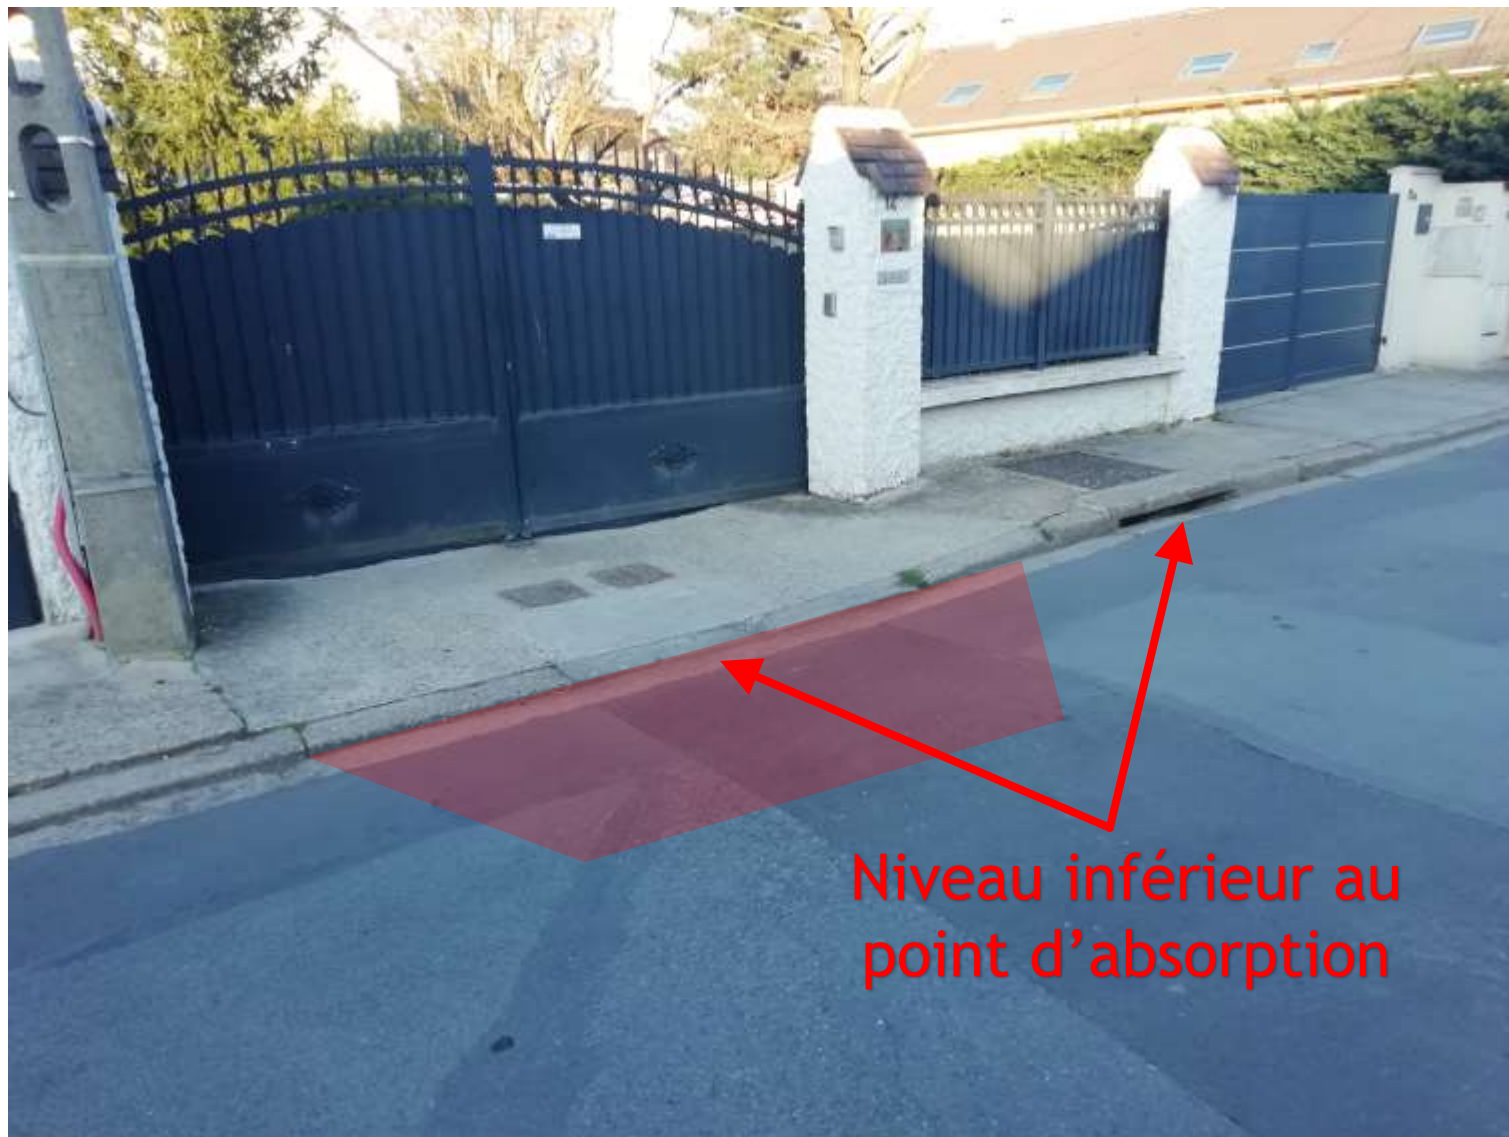
Profils des points bas à reprendre

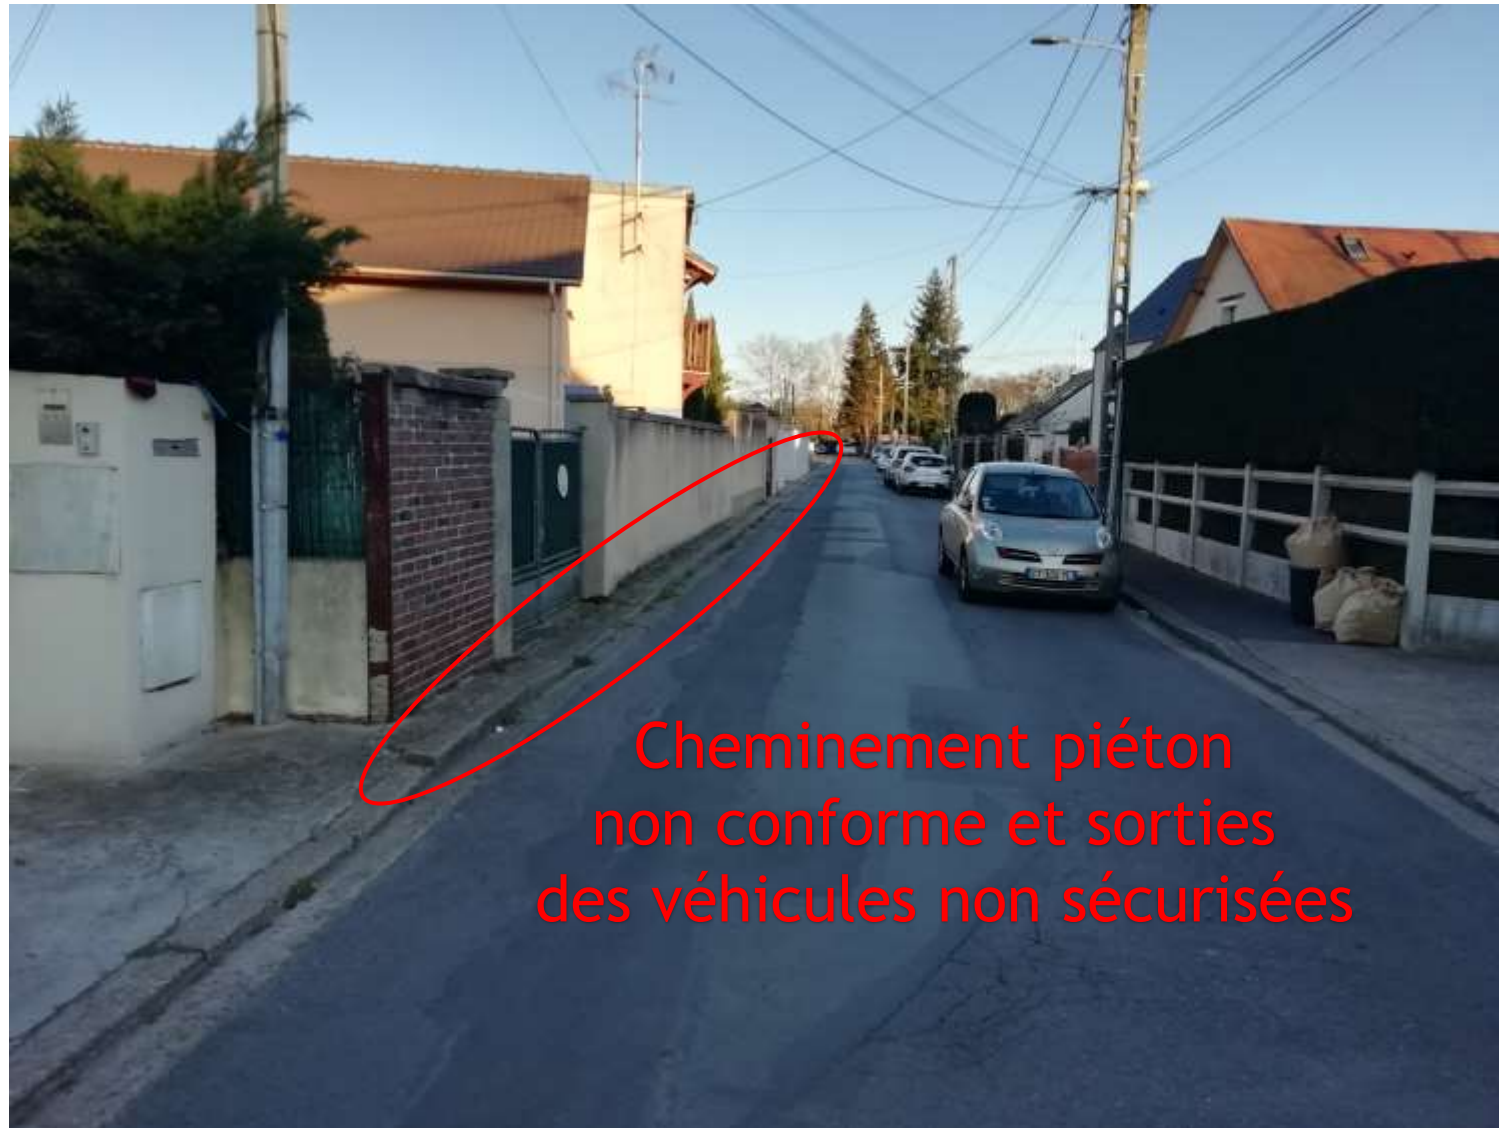
Absence de trottoir sur 53ml

- ▶ Dans le cadre de travaux, l'accessibilité aux Personnes à Mobilité Réduite (P.M.R) doit « obligatoirement » être respectée.
- ▶ Hormis des cas exceptionnels d'impossibilité technique, tout doit être mis en œuvre pour viabiliser les cheminements en accord avec les décrets 2006-1657 et 2006-1658 du 21 décembre 2006.
- ▶ De ce fait, tous les travaux réalisés depuis le 1^{er} juillet 2007 sur l'ensemble de la voirie (privée ou publique) ouverte à la circulation publique et sur les espaces publics en agglomération doivent respecter le nouveau cadre réglementaire et prendre ainsi en compte la nécessité d'assurer progressivement l'accessibilité aux personnes handicapées ou à mobilité réduite avec la plus grande autonomie possible.
- ▶ Le chemin de la butte de la bergère présente un défaut vis-à-vis de ces normes entre les numéros 10 et 18.

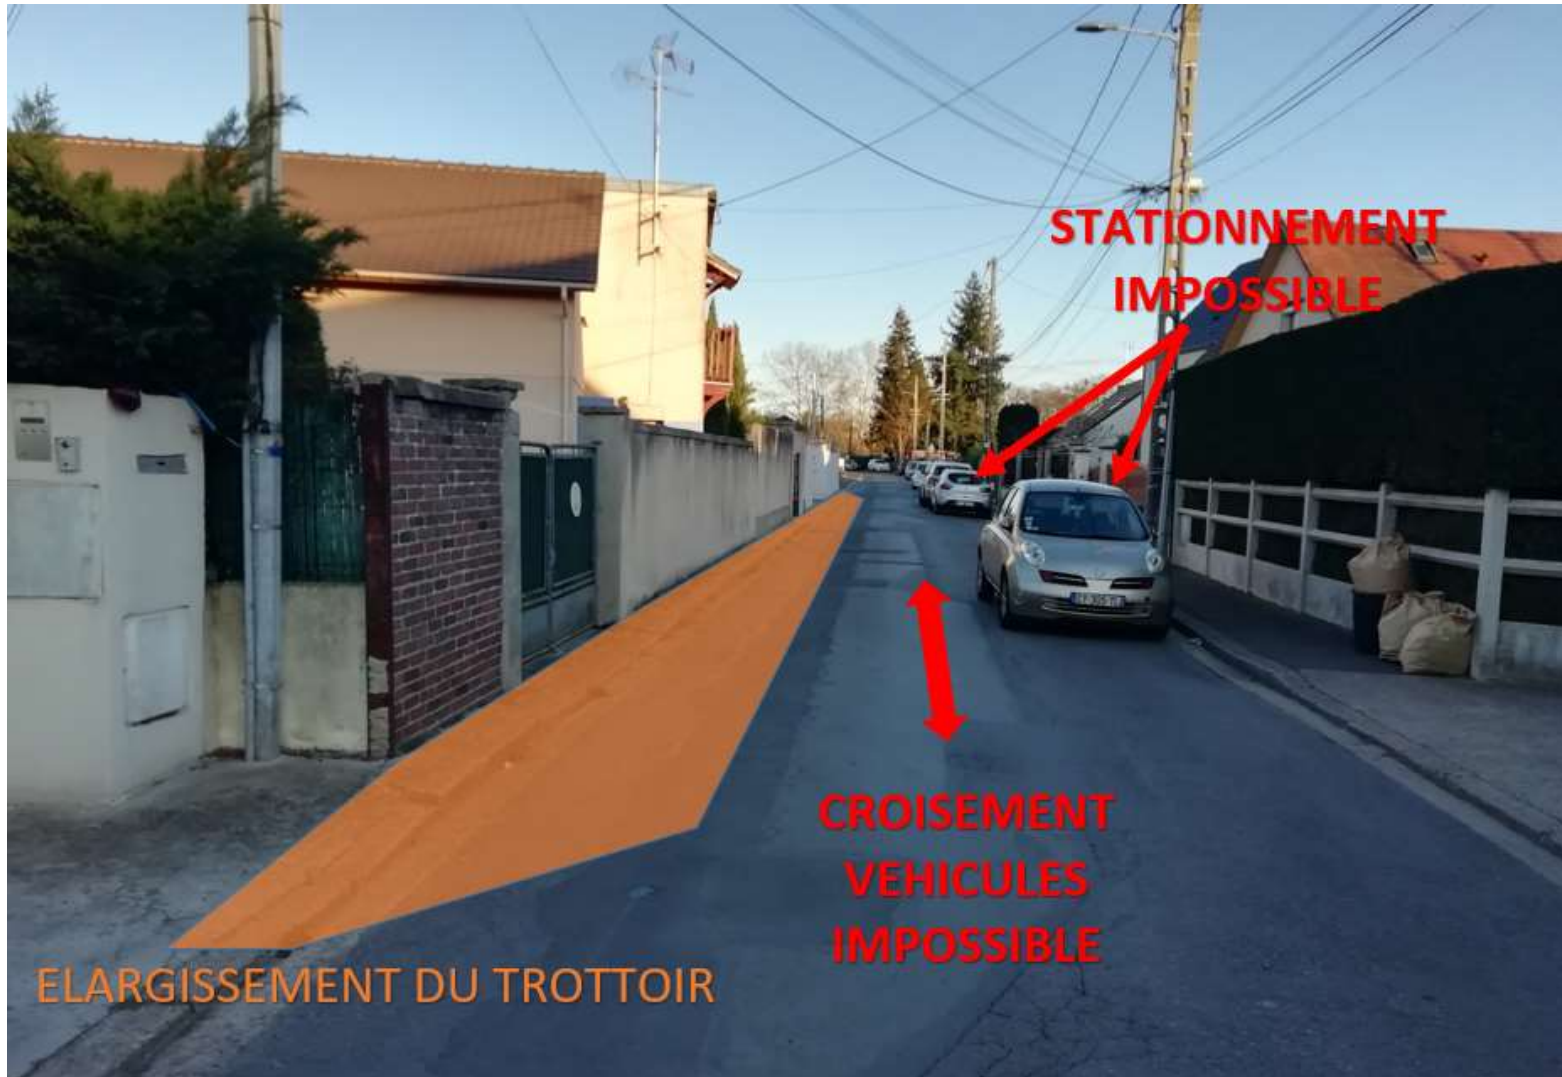
MISE EN SITUATION DU RETRESSISSEMENT

- ▶ Entre le n° 10 et le n° 18 un aménagement de la voirie s'impose afin de répondre aux normes d'accessibilité et de sécuriser les sorties des véhicules émanant des propriétés.
- ▶ Un trottoir sera créé afin de répondre aux normes d'accessibilité et de dégager de la visibilité pour les véhicules sortant des propriétés.
- ▶ Cet aménagement rendra impossible les stationnements de véhicules aux droits de ce rétrécissement de la chaussée.
- ▶ Ce rétrécissement rendra également la circulation à double sens compliquée car la distance de plus de 50m entre les exutoires sans possibilité de se croiser risque de donner lieu à des blocages.
- ▶ Néanmoins, la création de ce trottoir sécurisera un peu mieux la sortie des véhicules des propriétés non alignées en améliorant la visibilité.

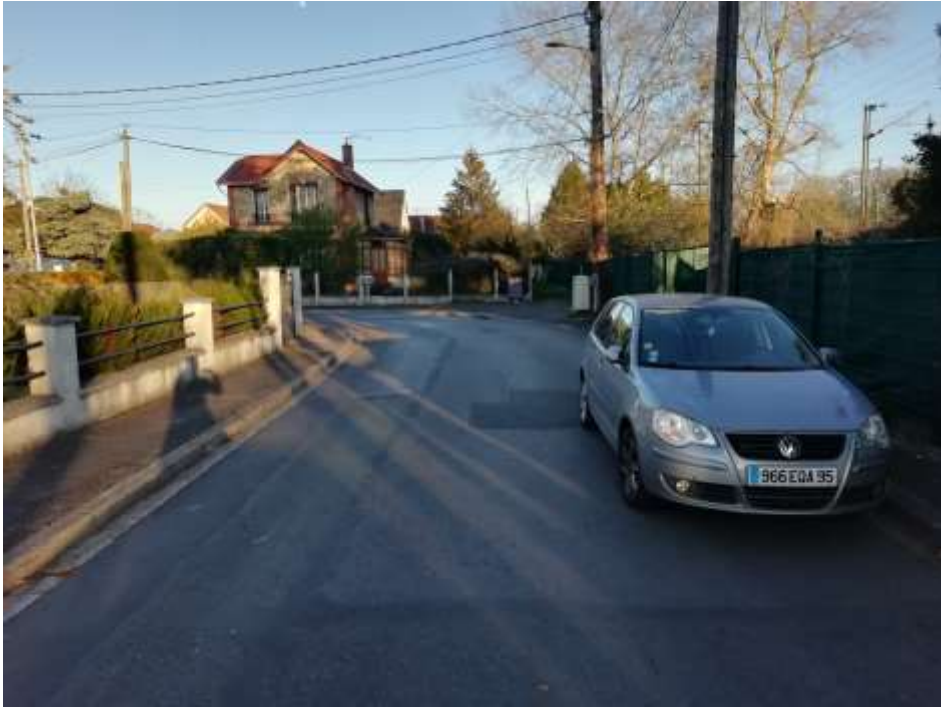
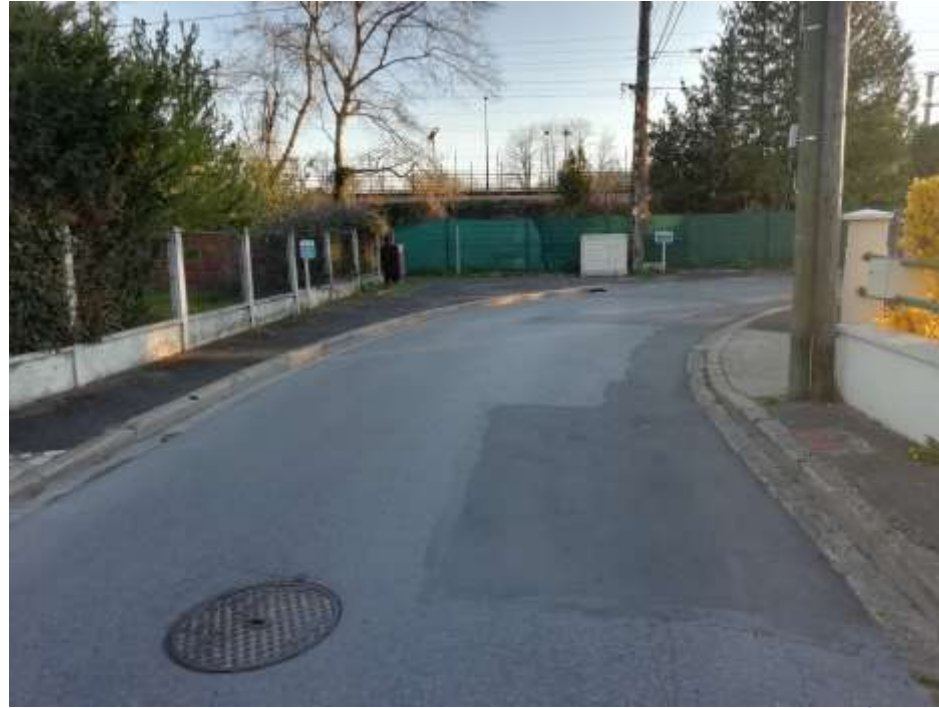
VIRAGE VERS AVENUE GAMBETTA

- ▶ Le premier, reliant l'avenue Gambetta au chemin de la butte de la bergère est à angle droit et n'offre aucune visibilité sur les véhicules venant en sens inverse. Le virage est fréquemment coupé et peut générer des face à face si les véhicules s'écartent légèrement de leur voie de circulation.

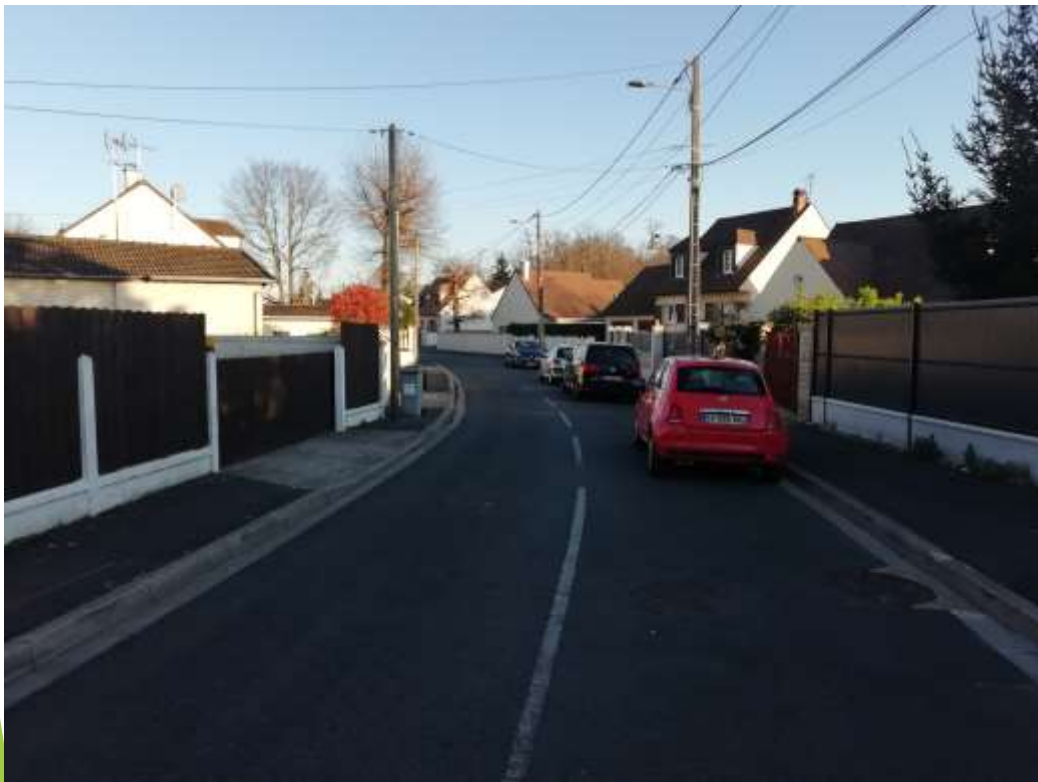
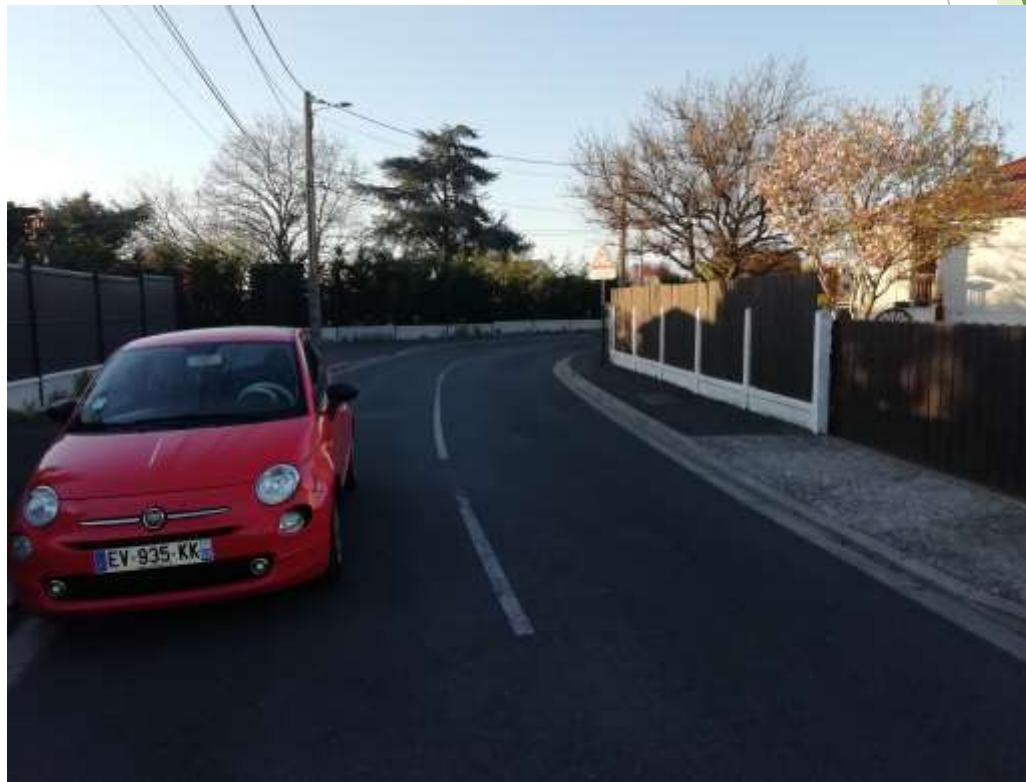
VIRAGE VERS ZONE INDUSTRIELLE

- ▶ Le deuxième, reliant l'accès au rond-point de la Z.I. est plus ouvert mais beaucoup plus long. Il s'agit plus précisément d'une courbe sur plus de 80m. Avec la présence du stationnement, les véhicules se déportent sur la voie en sens inverse et n'ont que très peu de visibilité. Ce qui donne lieu à des freinages d'urgence et souvent l'obligation de réaliser des marches arrière si des véhicules sont engagés et que le stationnement ne permet pas de se rabattre.

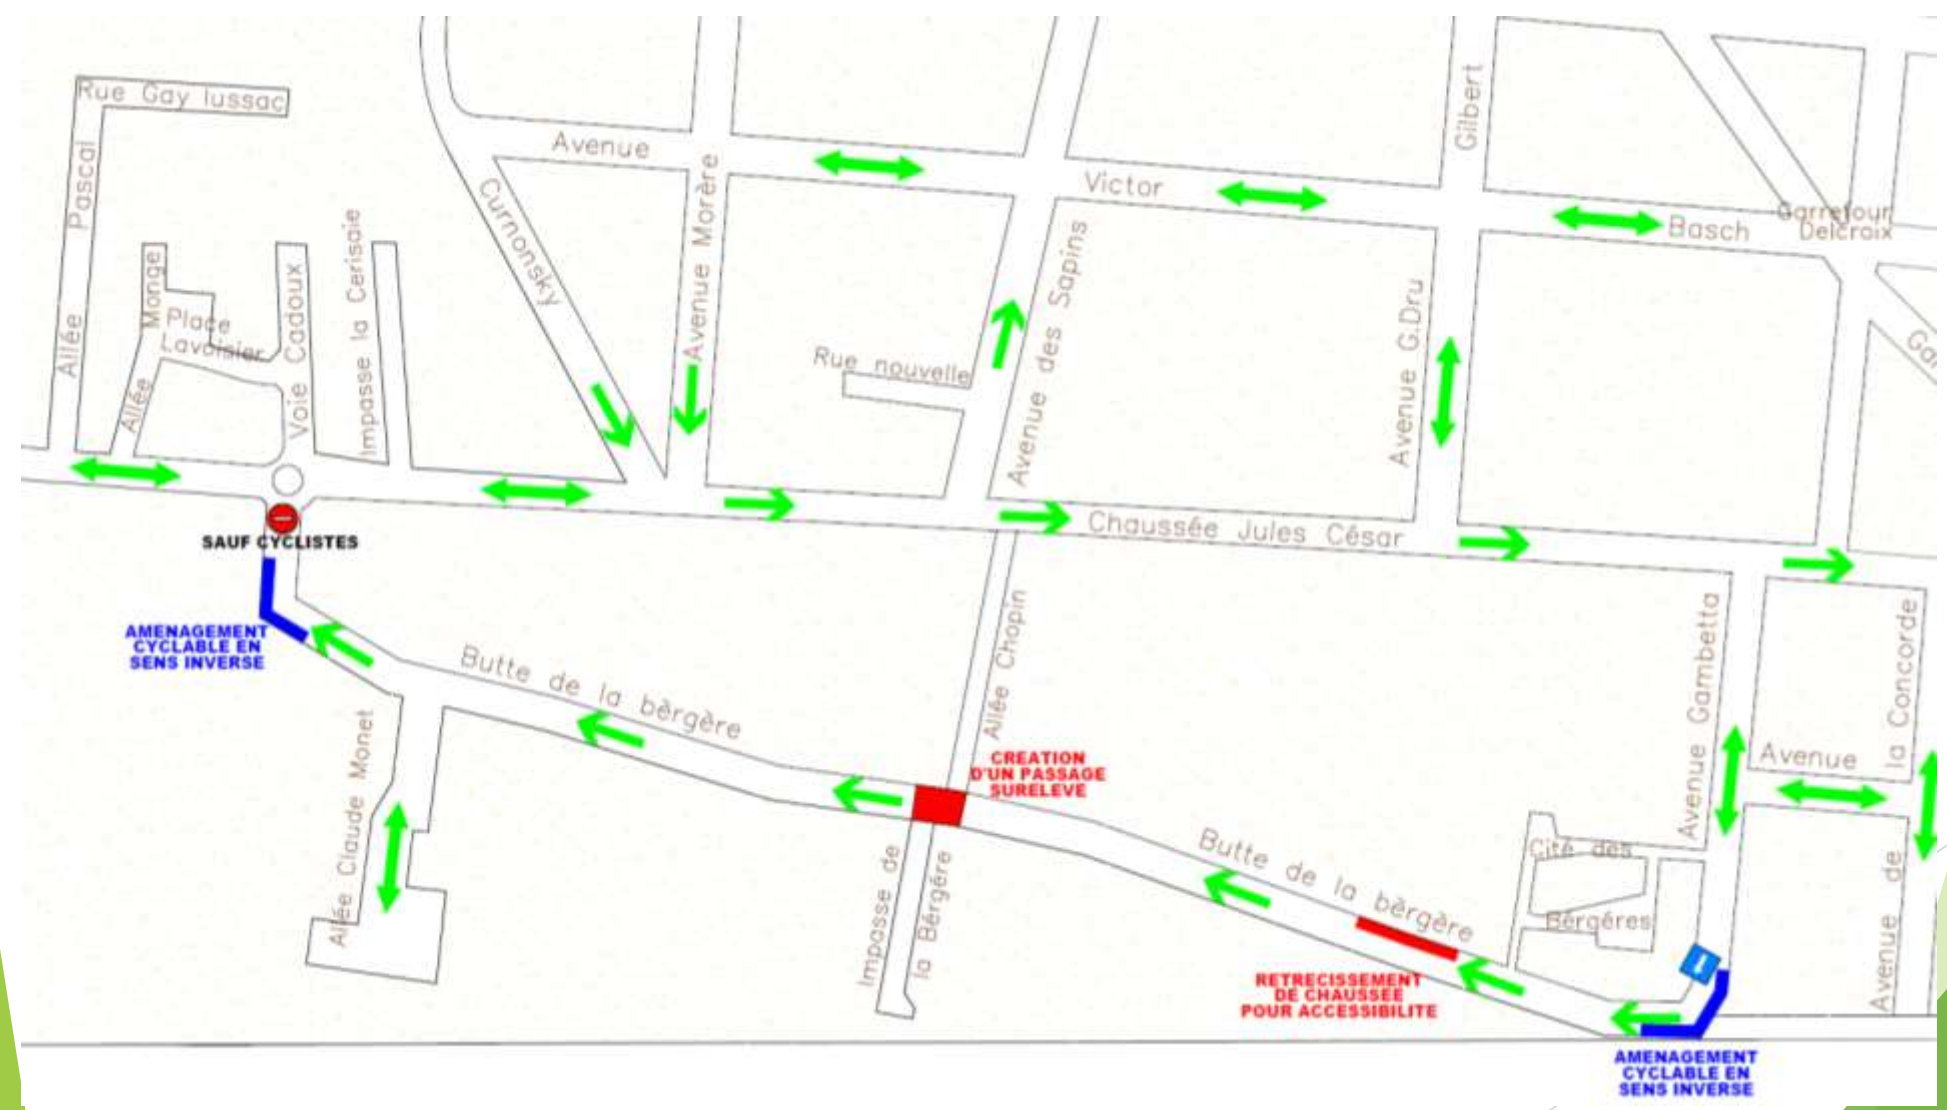
LE PROJET GLOBAL DE CIRCULATION

- ▶ Le bilan des études oriente vers une mise en sens unique du chemin de la Butte de la Bergère de l'avenue Gambetta vers la zone industrielle.
- ▶ Ce schéma de circulation permet d'apaiser la circulation en obligeant le trafic à emprunter la chaussée Jules César et ne plus utiliser le chemin de la butte de la bergère comme voie transitoire.
- ▶ De supprimer les deux points les plus accidentogènes concernant les virages.
- ▶ De permettre la mise en place du rétrécissement pour répondre aux normes d'accessibilité aux PMR et sécuriser les sorties de véhicules des propriétés aux droits de l'aménagement.
- ▶ De permettre toutefois aux cyclistes, via des aménagements de protection et de signalisation, de circuler à contre sens de la circulation en étant protégés.

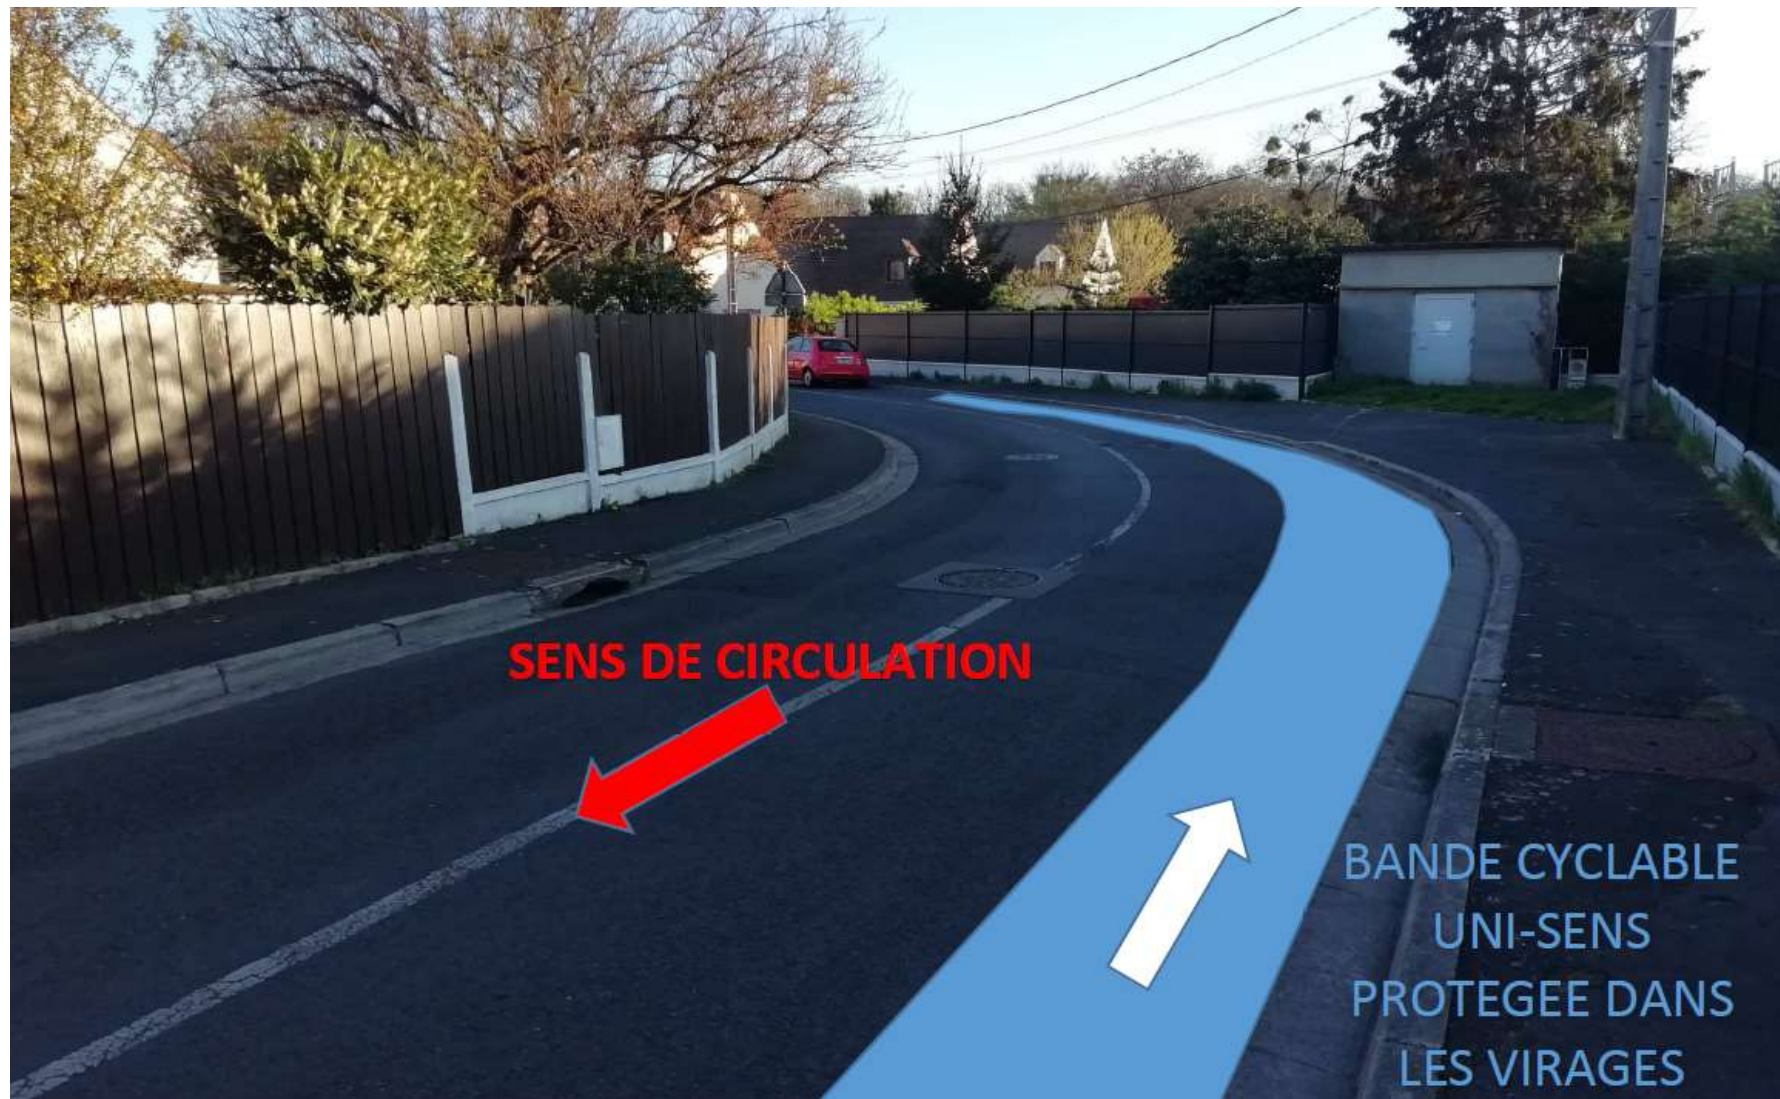
AMENAGEMENT VIRAGE Z.I

- ▶ Mises en sécurité des deux virages avec contresens cyclables sécurisés.
- ▶ Aménagement du rétrécissement avec mise en place d'un trottoir adapté aux normes d'accessibilité aux PMR.
